# Die Restaurierung der Stiftskirche zu Königslutter

1 Stiftskirche zu Königslutter, Ldkr. Helmstedt, von Nordosten, 2010.

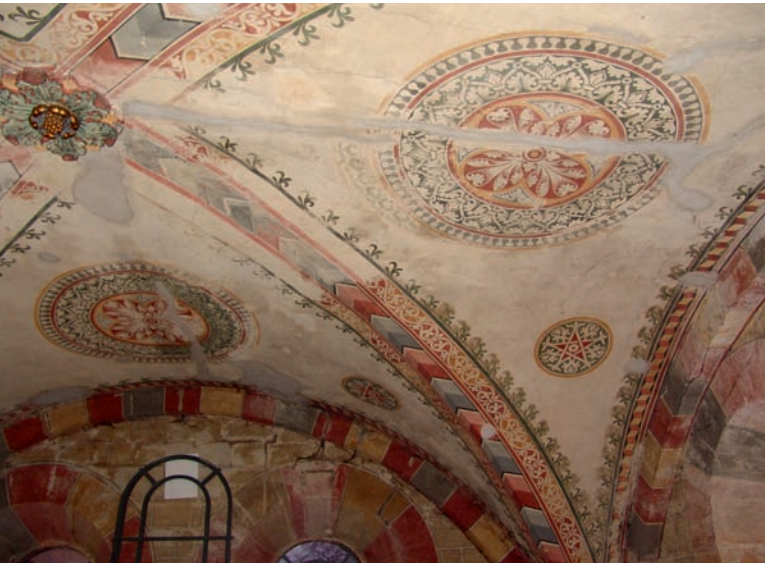
2 Stiftskirche zu Königslutter, Gewölbe des südlichen Querhauses vor der Restaurierung, 2006.

Freilich hatte die Raumausmalung durch mangelnde Baupflege und die statischen Sicherungsmaßnahmen der 1970er Jahre erheblich gelitten. Der massive Einsatz von Injektagezement hatte nämlich nicht nur zur erwünschten Erhöhung der Standsicherheit, sondern leider auch zu einer starken Durchfeuchtung und zum massiven Eintrag bauschädlicher Salze geführt. Eine weitere gravierende Beeinträchtigung stellte die Übermalung der historistischen Ausmalung im Kirchenschiff in den 1950er Jahren dar, hatte sie doch zu einem scharfen, der ursprünglichen Gestaltungsabsicht zuwiderlaufenden Gegensatz zwi-

Die Restaurierung der Raumschale begann ab Herbst 2006. War zunächst noch beabsichtigt worden, mit dem Kirchenschiff zu beginnen, um den problematischeren Ostteilen nach Abschluss der Außeninstandsetzung eine längere Konsolidierungsphase zu geben, wurde diese Überlegung wieder verworfen, zumal die Ergebnisse des Wandmalereimonitorings positiv ausgefallen waren. Entscheidend war der Aspekt, nur so die absehbar großflächigen Rekonstruktionen bei der Langhausausmalung in Duktus und Tonigkeit dem restaurierten Originalbestand der Ostteile bruchlos anschließen zu können. Die Restaurierungsmaßnahmen beinhalteten hier im Wesentlichen die Sicherung, Salzreduzierung, Reinigung und Ergänzung des disparat überkommenen Zustandes, bei dem nahezu perfekt erhaltene Partien – etwa am Obergaden des Chores – äußerst reduzierten Oberflächen in unmittelbarer Nachbarschaft gegenüberstanden.

Abgestimmt auf die ursprüngliche Maltechnik wurde für die malerische Ergänzung der Wandflächen eine Leim-Öl-Emulsion, für die Gewölbe eine Leimfarbe verwandt. Die Herausforderung bestand darin, die unterschiedlichen Erhaltungszustände optisch zusammenzuführen, ohne den Gesamtcharakter der gealterten Fassung aufzuheben. Das blieb nicht ohne kontroverse Diskussio-

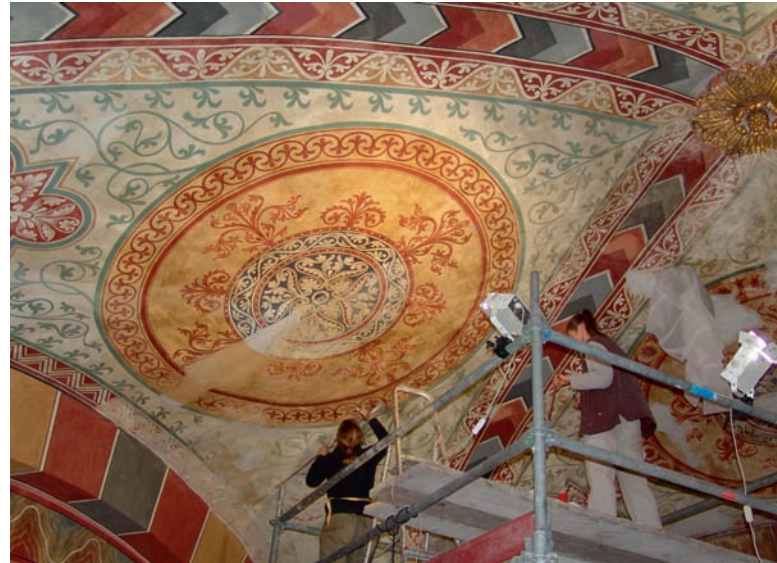
3 Stiftskirche zu Königslutter, während der Restaurierung des Vierungsgewölbes, 2006.

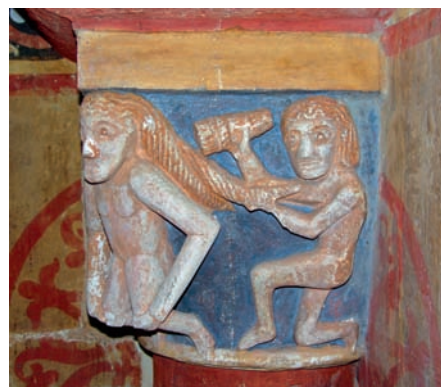
4 Stiftskirche zu Königslutter, Figurenkapitell im nördlichen Querhaus. Einer Unbekannten werden Zöpfe geflochten, vor der Restaurierung, 2007.

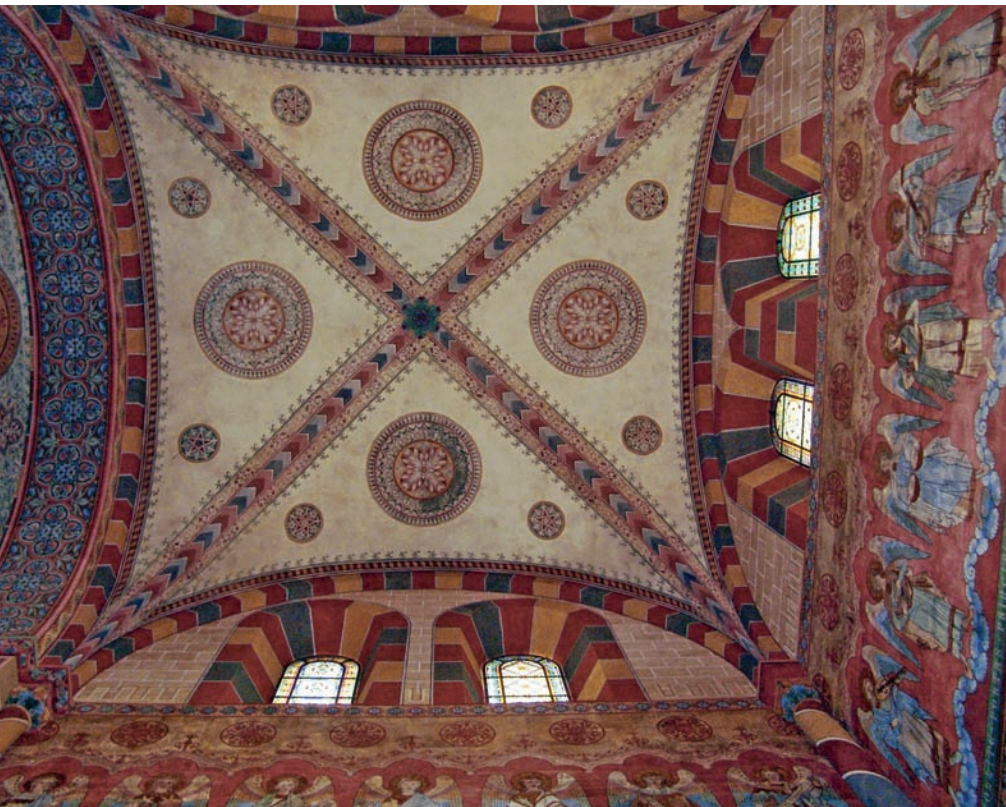
5 Stiftskirche zu Königsutter, Gewölbe des südlichen Querhauses nach der Restaurierung, 2008.

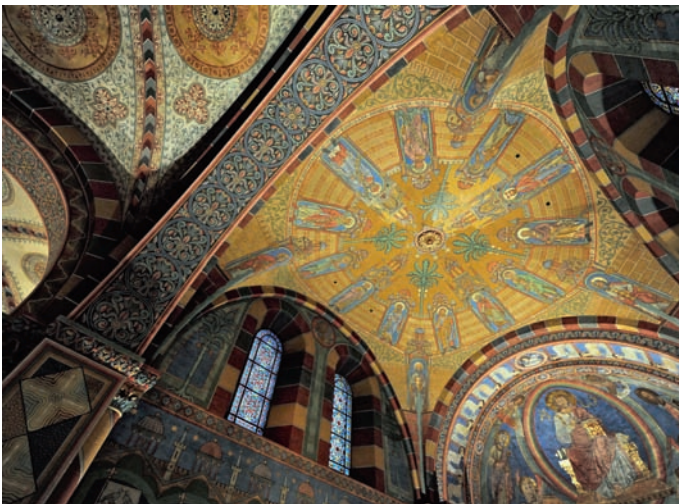
7 Stiftskirche zu Königslutter, Blick zum Gewölbe des Hohen Chores nach der Restaurierung, 2009.

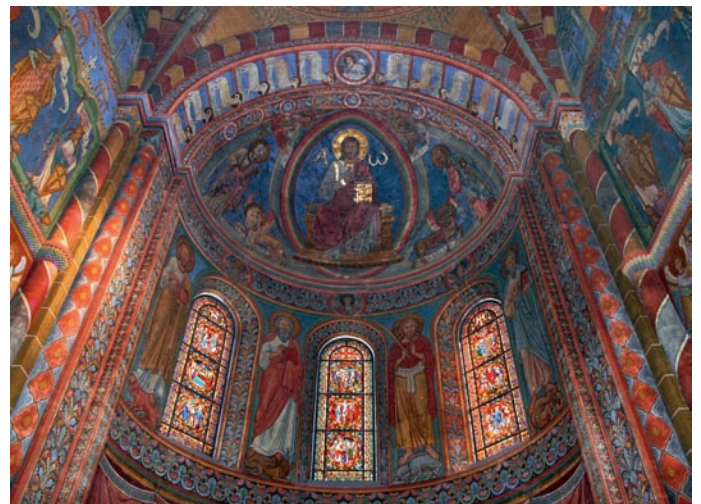
8 Stiftskirche zu Königslutter, Blick zur Kalotte der Chorapsis nach der Restaurierung, 2010.

nen um die nötige Dichte der Fehlstellenbehandlung und gelang nur anhand wiederholter Mustersetzungen, um letztlich zu einem stimmigen, nicht „überrestaurierten“ Gesamterscheinungsbild zu kommen. In der Hauptapsis blieben die Eingriffe mit Rücksicht auf den Mischbestand aus romanischer und historistischer Malerei auf wenige Retuschen an störenden Partien beschränkt.

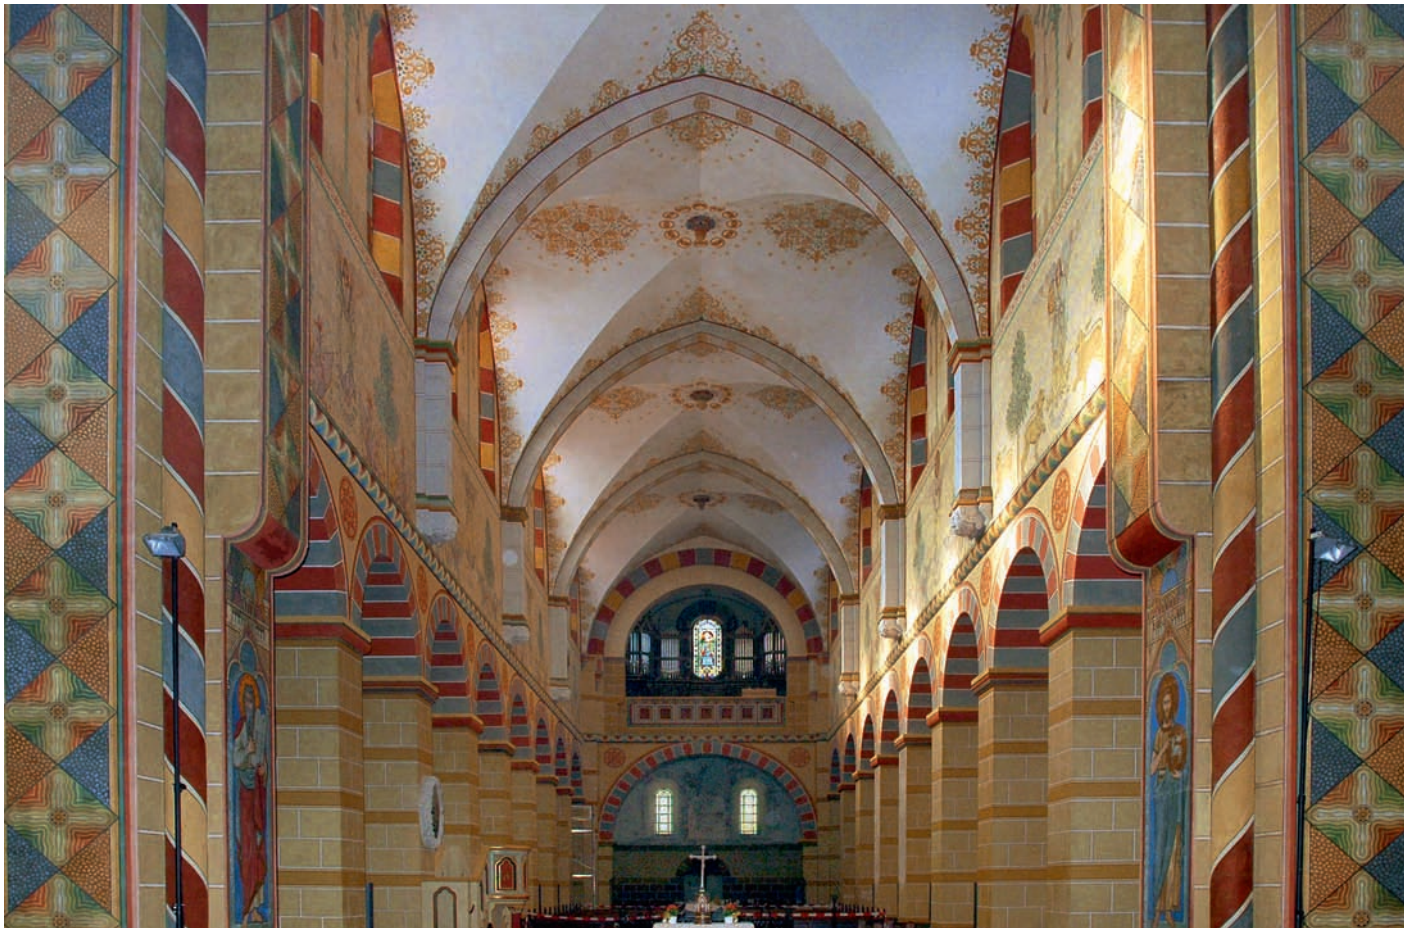
9 Stiftskirche zu Königsutter, Langhaus nach Westen nach der Restaurierung, 2010.

ferten weitere Bausteine zur Rekonstruktion der Raumfarbigkeit an Mittelschiffwänden und Gewölben. Die in einer öligen Technik gefassten Pfeiler konnten vergleichsweise problemlos freigelegt werden. Vor der vollständigen Rekonstruktion der Architekturfassung in den Seitenschiffen war der zwischenzeitlich weitgehend verloren gegangene historistische Verputz der Schiffsaußenwände zu erneuern.
