Historische Patienten werden geröntgt

Wachsendes Interesse an der Celler Schlosskapelle: Kooperation von Kirche, Stadt und Land zur verbesserten Information und zur denkmalverträglichen Nutzung

Wartung und Pflege von Bauwerken und Denkmalen aus Naturstein: systematisch und exemplarisch

Stadtmauer in Verden – Mörtelanalysen für Sanierungsmaßnahmen

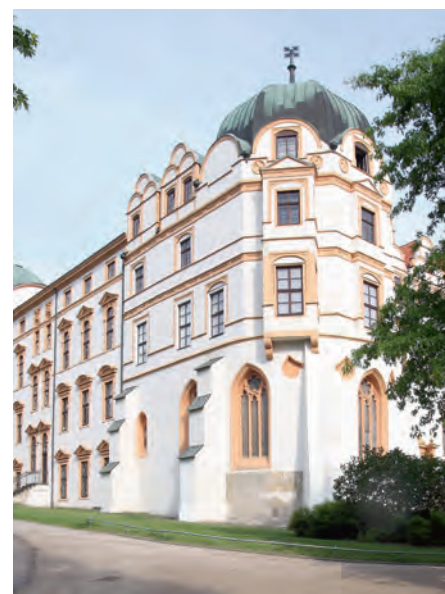
1 Außenansicht der Celler Schlosskapelle.

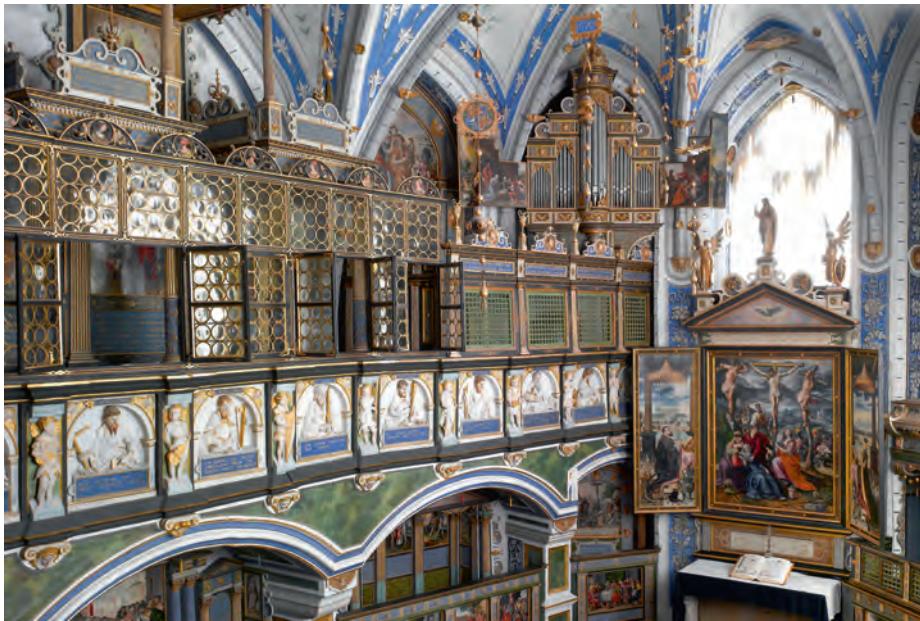
2 Innenansicht der Celler Schlosskapelle mit der weitgehend erhaltenen Renaissance-Ausstattung des 16. Jahrhunderts.

Der heutige Zustand ist erfreulich gut. Von den dramatischen Schäden der 1980er Jahre (Verformung der bemalten Holztafeln, abplatzende Malschichten und Schimmelbefall) ist auf den ersten Blick so gut wie nichts mehr zu erkennen. Zum einen, weil die Schlosskapelle seit 1998 durch einen Restaurator regel-

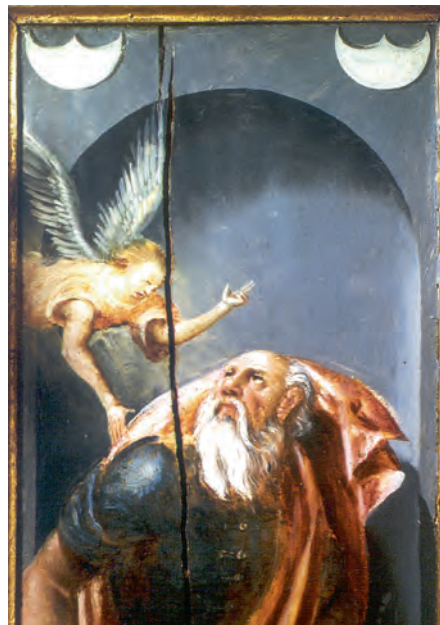
4 Kleines Tafelgemälde „Abraham“ aus der Brüstung des Gestühls der Celler Schlosskapelle mit Riss.

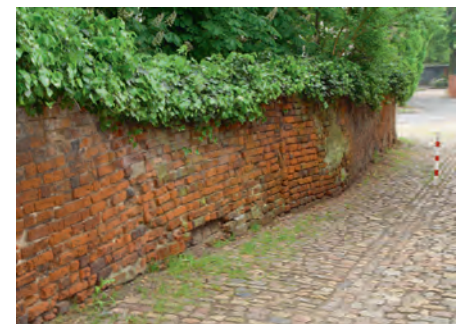
1 Verden, Stadtmauer, Hinter der Sandbergmauer, Mai 2013.

schnitts ist teilweise mit Efeu zugewuchert und die Zugänglichkeit ist durch die Vegetation stark eingeschränkt. Daher erfolgte die Probenentnahme auf der Straßenseite. Hier sind die Fugen deutlich zurückgewittert, Steine haben sich gelockert und häufig ist vom Mauermörtel nur noch Sand übrig geblieben. Im gesamten Bereich sind Ausbesserungen zu erkennen; teilweise wurden Reparaturen mit Zement ausgeführt (Abb. 1).

Bei der Probenentnahme war es kaum möglich, kompakte Mörtelstücke des originalen Mauermörtels aus der Stadtmauer zu entnehmen, da er teilweise stark sandete. Aus diesem Grund sind Aussagen anhand von Mörtelanalysen zur ursprünglichen Zusammensetzung des Mörtels nur unzureichend möglich. Trotz dieser Einschränkungen kann festgehalten werden, dass beim Bau der Stadtmauer hydraulische bis hochhydraulische Mörtel verwendet wurden. Daraufhin wurde die Empfehlung ausgesprochen, frost- und sulfatbeständige Mauer- und Fugenmörtel der Mörtelklasse M5 beziehungsweise IIa einzusetzen. Als Zuschlag sollten Sande mit einem Größtkorn von 2 mm und einer definierten Sieblinie verwendet wer-
